# PV-Gutachten

Prüfung einer neu installierten Photovoltaikanlage nach  
Verdacht auf Montagemängel und Minderertrag

| Gutachten-Nr. | MUSTER-2026-01 |
| Anlage | 9,84 kWp, Satteldach Süd, mit Batteriespeicher |

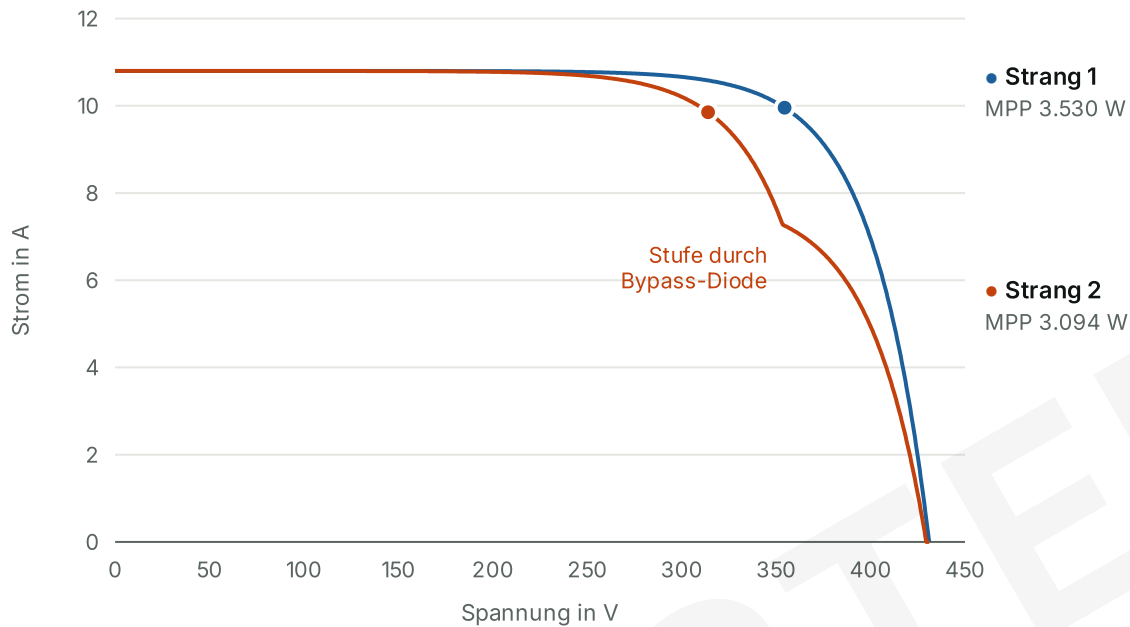
| Strang | Leistung im MPP (gemessen) | Erwartungswert bei Messbedingungen | Abweichung |
|---|---|---|---|
| Strang 2 | 3.094 W | 3.623 W | -14,6 % |

Abbildung 1: Strom-Spannungs-Kennlinien bei 780 W/m<sup>2</sup> und 41 °C Modultemperatur. Strang 2 zeigt eine Stufe: Eine Bypass-Diode schaltet einen Modulbereich ab, weil dort weniger Strom fließen kann (Hinweis auf eine geschädigte Zelle, siehe Befund B4).

| Befund | Eine Zelle ist um 24 K wärmer als ihre Umgebung. Auf dem Modulglas sind Schuhabdrücke zu sehen. Die Kennlinie von Strang 2 zeigt eine Stufe. |
| Bewertung | Wahrscheinlich Zellschaden durch Betreten des Moduls bei der Montage. Leistungsverlust und fortschreitende Schädigung möglich. |

| Empfehlung | Modul durch ein baugleiches Modul ersetzen. |

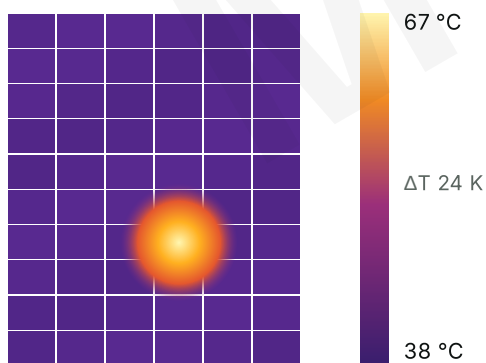
Abbildung 2: Modul 2.7, erwärmte Zelle mit  $\Delta T$  24 K gegenüber benachbarten Zellen. Schematische Darstellung – im echten Gutachten steht hier das Wärmebild.

| Stelle | Temperatur | Ergebnis |
|---|---|---|
| Modul 2.7, Zelle Mitte | 67 °C ( $\Delta T$ 24 K) | Hotspot |

| Priorität | Maßnahme | Befund |
|---|---|---|
| kurzfristig | Modul 2.7 tauschen | B4 |
